**АНКЕТА**  
**(информация об объекте социальной инфраструктуры)**  
**К ПАСПОРТУ ДОСТУПНОСТИ ОСИ**  
**№ 002**

**ПАСПОРТ ДОСТУПНОСТИ  
объекта социальной инфраструктуры (ОСИ)  
№ 002**

**АКТ ОБСЛЕДОВАНИЯ  
объекта социальной инфраструктуры  
К ПАСПОРТУ ДОСТУПНОСТИ ОСИ  
№002**

Автошкола «АЛЕКС». 298607, Республика Крым, г. Ялта, ул. Сеченова, д. 25, литера А  
Наименование объекта, адрес

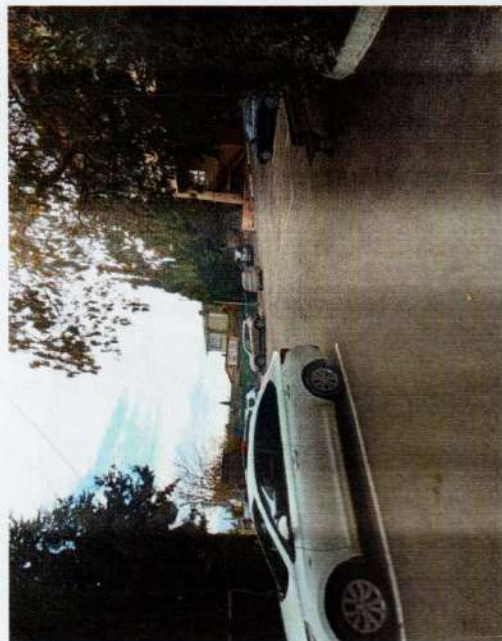
Фото 1.1

1.1	Вход (входы) на территорию	нет						
1.2	Путь (пути) движения на территории	есть		1.5	На прилегающей территории нет мнемосхемы СП 59.13330.2020 п. 6.5.1	С,К,Г,О,У	Требуется установить указатели направления пути к доступному входу в здание (мнемосхему)

1.1-1.5	Не выделены пешеходные пути движения СП 59.13330.2020 п. 5.1.4	С,К,Г,О,У	Требуется выделить пешеходные пути движения разметкой	
1.3	Лестница (наружная)	нет

Наименование структурно-функциональной зоны	Состояние доступности* (к пункту 3.4 Акта обследования ОСИ)	Приложение		Рекомендации по адаптации (вид работы)** К пункту 4.1 Акта обследования ОСИ
		№ на плане	№ фото	
Территории, прилегающей к зданию (участка)	ДЧ-В		1.1-1.5	Текущий ремонт

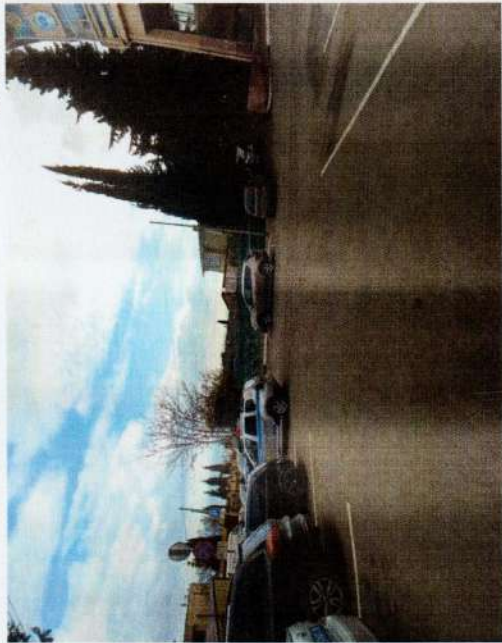
Фото 1.2

1.4	Пандус (наружный)	нет						
1.5	Автостоянка и парковка	есть		1.1-1.3	Не оборудовано парковочное место для инвалидов СП 59.13330.2016 п. 5.2.1-5.2.4	С,К,Г,О,У	Необходимо оборудовать парковочное место для инвалида (не менее 10% мест) разметкой 6,0х3,6 м и обозначить его знаком доступности	Текущий
	ОБЩИЕ требования к зоне	<p>6.5.1 В местах, в которых находятся недоступные для инвалидов элементы здания (входы/выходы, лестницы, лифты и т.п.), устанавливаются указатели направления, указывающие путь к ближайшему доступному элементу.</p> <p>5.1.4 Пешеходные пути на участке к объектам проектирования допускается размещать на одном уровне с проезжей частью при соблюдении градостроительных требований к параметрам путей движения, а также условий обеспечения безопасности дорожного движения за счет разделения этих путей дорожной разметкой.</p> <p>5.2.4 Разметку места для стоянки (парковки) транспортных средств инвалида на кресле-коляске следует предусматривать размерами 6,0 x 3,6 м, что дает возможность создать безопасную зону сбоку и сзади машины.</p> <p>Если на стоянке предусматривается место для регулярной парковки автомобилей инвалидов на креслах-колясках, ширина боковых подходов к этим автомобилям должна быть не менее 2,5 м.</p> <p>5.2.1 Каждое выделяемое машино-место должно обозначаться дорожной разметкой и, кроме того, на участке около здания - дорожными знаками, внутри зданий - знаком доступности, выполняемым на вертикальной поверхности (стене, стойке и т.п.) на высоте от 1,5 до 2,0 м.</p>

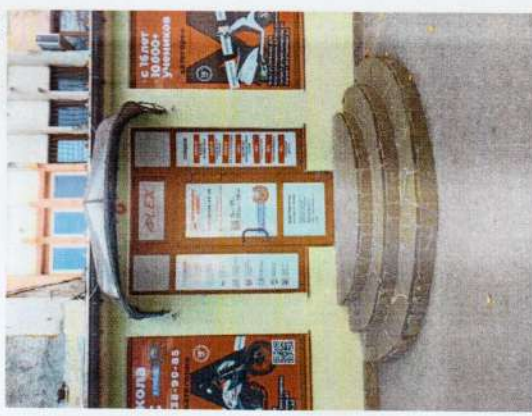
Фото 2.1

2.1	Лестница (наружная)	есть	1	2.1; 2.2	Не установлены тактильно-контрастные указатели перед лестницей ГОСТ Р 52875-2018	С	Необходимо перед лестницей обустроить предупреждающие тактильно-контрастные указатели глубиной 0.5-0.6 метра на расстоянии 0.3 метра от внешнего края проступи	Текущий
			2	2.1; 2.2	Не установлены тактильно-контрастные указатели после лестницы ГОСТ Р 52875-2018	С	Необходимо после лестницы обустроить предупреждающие тактильно-контрастные указатели глубиной 0.5-0.6 метра на расстоянии 0.3 метра от внешнего края проступи <sup>1</sup>	Текущий
			1; 2	2.1; 2.2	Не нанесены контрастные полосы ГОСТ Р 52875-2018	С	Необходимо нанести одну или несколько полос на краевые ступени лестничных маршей с шириной 8-10 см на расстоянии от 0.03 до 0.04 м до края проступи	Текущий
			3	2.6	Покрытие ступеней имеет зазоры более 0,01 м СП 59.13330.2020 п. 5.1.11	С,О	Требуется устранить трещины в покрытии ступеней	Текущий

1; 2	2.1; 2.2	Лестница не имеет поручней СП 59.13330.2020	С,О,Г,У	Требуется установить поручни с двух сторон лестницы	Текущий
			3	2.1; 2.2	Лестница не дублируется пандусом СП 59.1330.59 п. 5.1.14	К	Требуется установить пандус <sup>3</sup>	Текущий

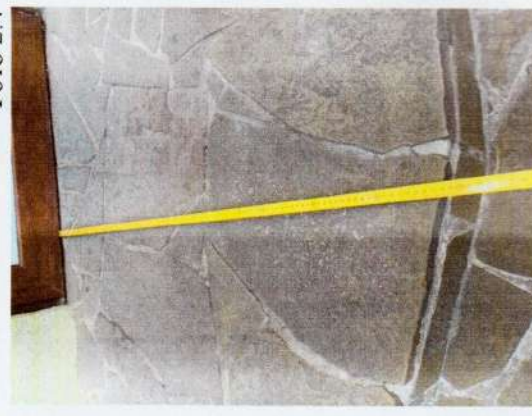
Фото 2.4

2.2	Пандус (наружный)	нет						
2.3	Входная площадка (перед дверью)	есть	4	2.4; 2.5	Размер входной площадки менее 2,2х2,2 м СП 59.13330.2020 п. 6.1.4	К	Необходимо расширить входную площадку с пандусом до 2.2 на 2.2 метра	Капитальный

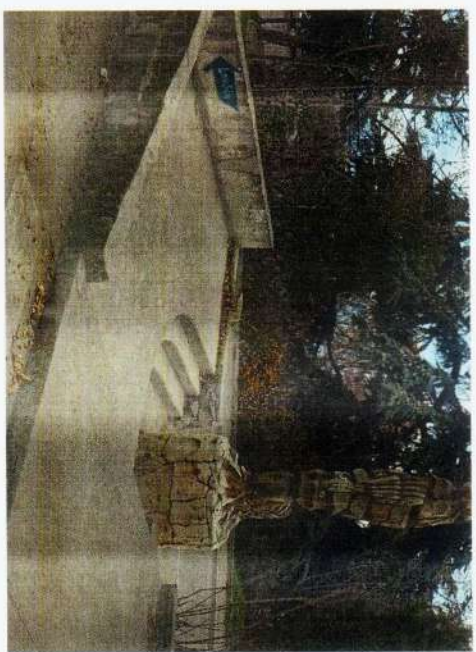
Фото 7.1

3.2.6 Перепады высоты на пути: **есть** (на пути движения от остановки общественного транспорта установлена лестница, также присутствуют перепады высот в виде бордюра)

№ п/п	Основные структурно-функциональные зоны	Состояние доступности, в том числе для основных категорий инвалидов*	Приложение	
			№ на плане	№ фото
1	Территория, прилегающая к зданию (участок)	ДЧ-В		1.1-1.5
2	Вход (входы) в здание	ДЧ-И (О,У,Г) ВНД(С,К)	1; 2; 3; 4; 5	2.1-2.8
3	Путь (пути) движения внутри здания (в т.ч. пути эвакуации)	ВНД(К,С); ДЧ-И(Г,О,У)	6; 7; 8	3.1-3.4
4	Зона целевого назначения здания (целевого посещения объекта)	ДЧ-И(О,У); ДУ(К,С,Г)	9; 10; 11; 12; 13; 14	4.1-4.8
5	Санитарно-гигиенические помещения	ВНД(К); ДИ-И(С,Г,У,О)	15	5.1-5.2
6	Система информации и связи (на всех зонах)	ДУ		
7	Пути движения к объекту (от остановки транспорта)	ВНД(К); ДУ(С,Г,О,У)		7.1-7.4
